# レーザークリーニングを用いた北陸自動車道金沢高架橋塗替塗装工事について —新しいレーザークリーニング CoolLaser—

古牧雄二\*1、奥田和男\*1、畔柳昌己\*2、三好直輔\*2

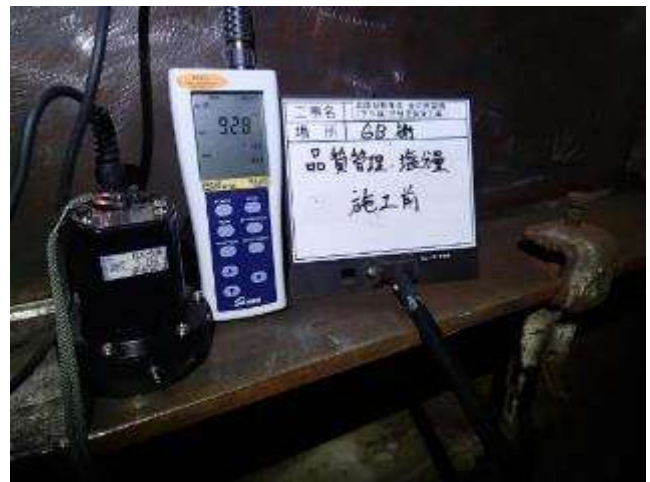
写真-3 剥離剤使用後塩分測定

写真-3 に示すように塗膜剥離後の塩分量は、92.8mg/m<sup>2</sup>であった。他の観測点 10 箇所での平均値は 108.7mg/m<sup>2</sup>であった。

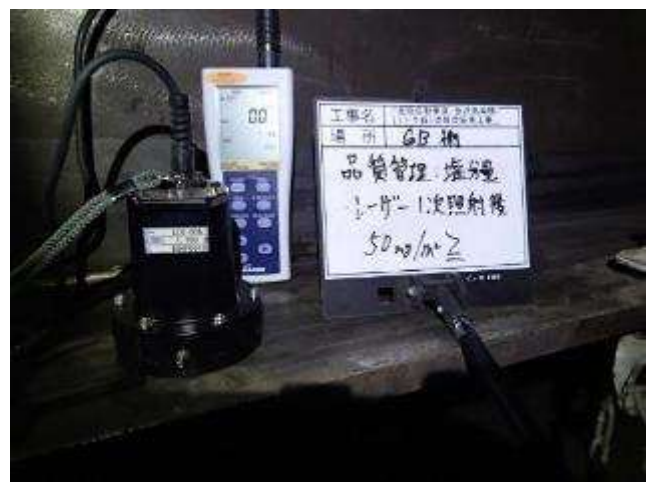
写真-4 レーザー照射後塩分測定

写真-4 に示すようにレーザー照射後の塩分量は、0.0mg/m<sup>2</sup>であった。他の観測点 10 箇所での平均値も 0.0mg/m<sup>2</sup>であった。JIS Z 0313:2004 の定める値より大きく下回る結果となった。

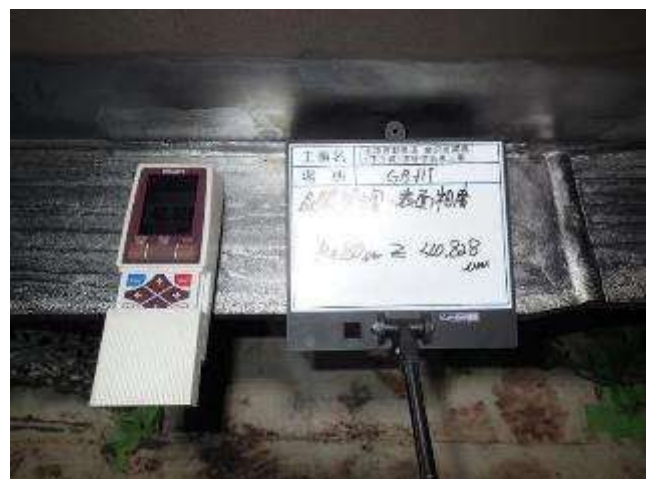
写真-5 レーザー照射後表面粗さ測定

レーザー照射後の写真の観測点での表面粗さにおいては Rz40.808 μm(写真-5)であった。

他の観測点においても Rz35~50 μm であり塗装の仕様の定める範囲であった。

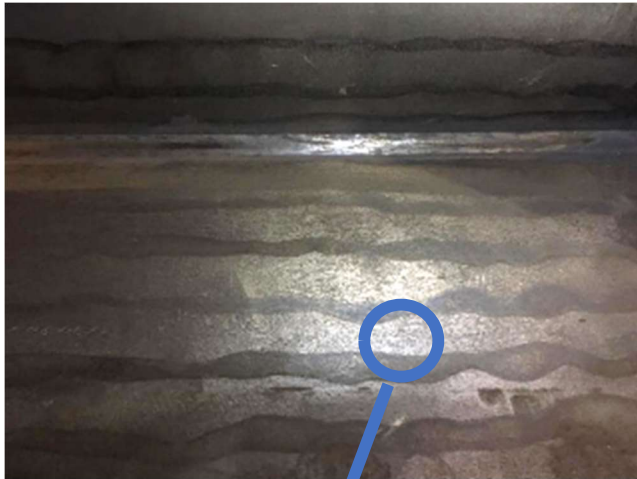
写真-6 レーザー照射後

レーザー照射により塗膜、錆、塩分を要求性能以内に除去することが確認された。しかし表面に酸化被膜が形成され全体的に黒光りをした状態(写真-6)となった。マイクロスコープを用い 250 倍(写真-7)で確認するとその詳細が見て取る事ができる。

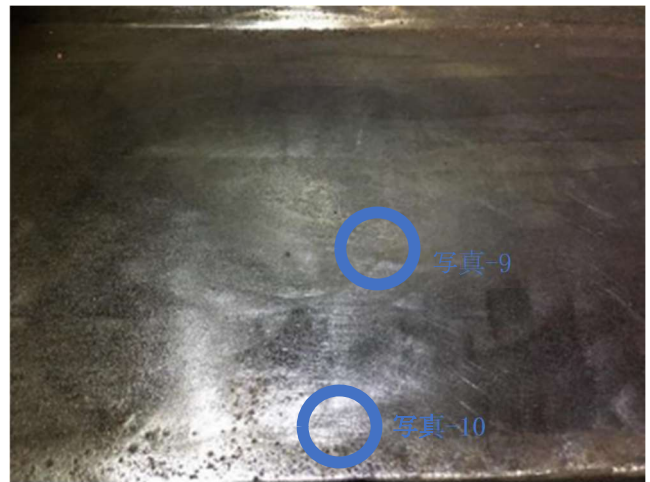
写真-8 レーザー照射後カップワイヤーを使用

そこでカップワイヤーを用い酸化被膜の除去を試みた(写真-8)。

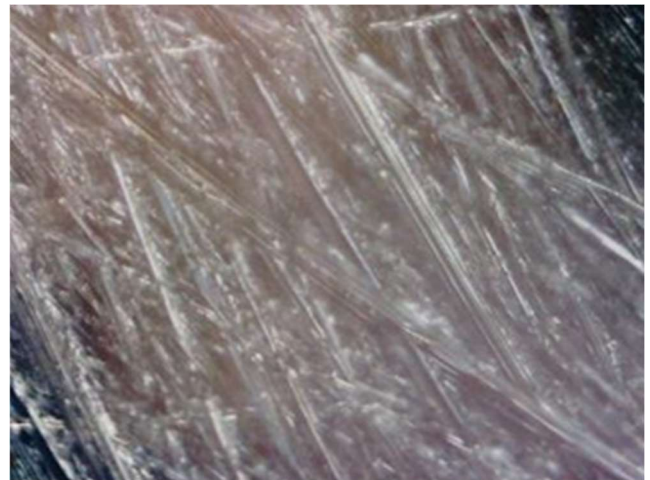
写真-9 平坦部 250 倍拡大写真

平坦な箇所(写真-9)においては酸化被膜の除去を確認できた。しかしながら、腐食が激しかった下フランジ端部においては酸化被膜(写真-10)が残存していた。

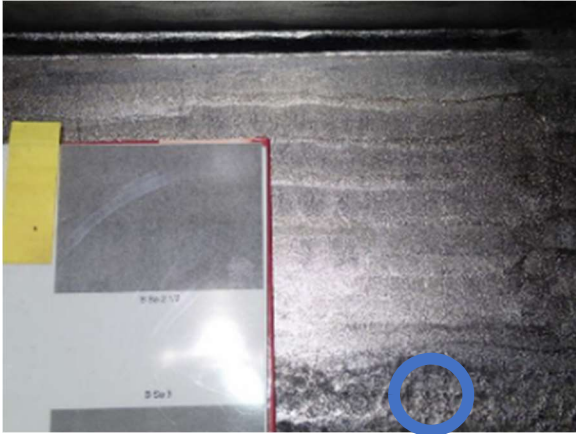
写真-11 レーザー照射後 Sa2.5 比較

その為これらの場所には窒素噴霧しながらレーザーを照射する事で酸化被膜の生成を抑制した。JIS Z 0313:2004 の ISO Sa 2 1/2 で定める色見本とレーザー照射後の鋼材表面を比較(写真-11)し目視において差がない事が確認できた。孔食箇所についてはマイクロスコープを用いて 250 倍(写真-12)で確認したが ISO Sa 2 1/2 の目安となる表面積の 95%には明瞭な残存物が無い状態

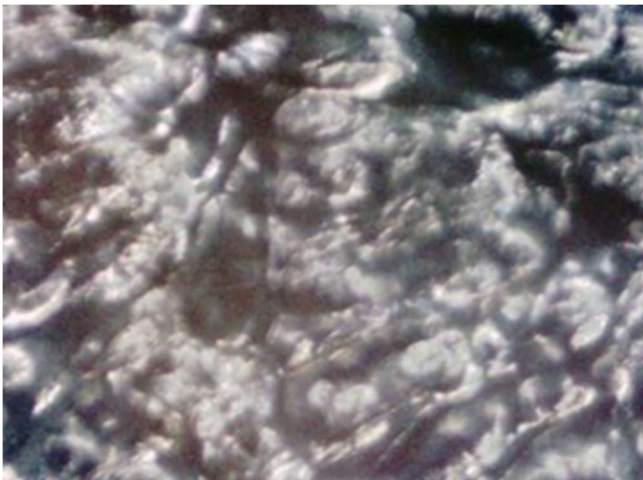
写真-12 レーザー照射後 250 倍拡大写真

となった。

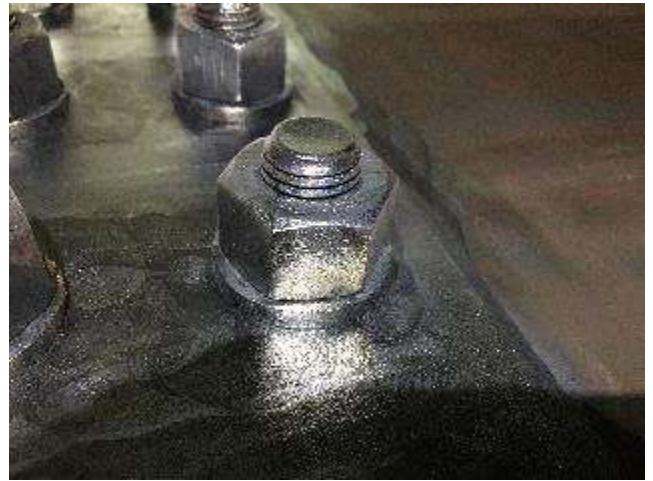
写真-14 添接部 レーザー照射後

添接部においてもフランジと同様に 1 次レーザー照射で錆・塗膜を除去した後に窒素噴霧をした状態でレーザーを再び照射する事で酸化被膜の生成を抑制する事で、JIS Z 0313:2004 の ISO Sa 2 1/2 で定める色見本に近づけた。
