# 断熱塗膜防水による倉庫屋根の改修事例

工事名称：某所倉庫スレート屋根改修工事

施工仕様：SOSEI工法（スレート屋根仕様）

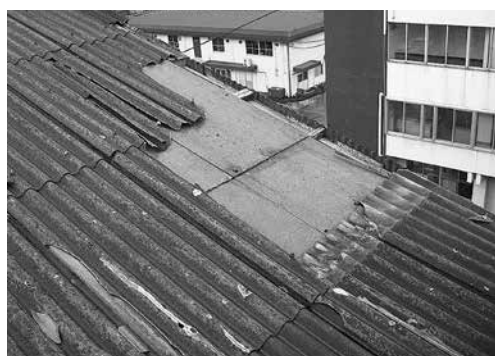
当該物件は、2018年に襲来した台風21号の風力により、倉庫屋根の大波スレートが割れて飛散したケースである（写真1）。製造ラインの早期稼働を求めた施主が、補修技術の候補を検討した結果、

写真1 強風で飛散したスレート屋根

——などの理由から、既存スレート材の補強と10年間の漏水保証があり、スレート屋根を塗膜でコーティングして補強する同工法（写真2）を採用した。

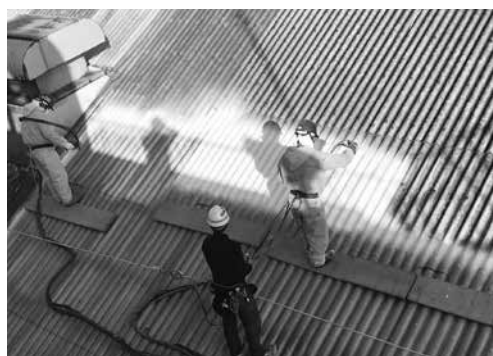
また、スレートの重なり部やフックボルトの周囲は漏水発生の危険性が高いことから、ウレタン防水を局所に充分に吹き付けて、シームレスの防水層を形成した(写真3)。

写真3 現場発泡ウレタン断熱材(右)およびスプレーウレタン防水(左)の同時吹付け

スレート屋根では、目地から風が侵入することで、割れや飛散が発生するケースが危惧される。そのため、現場発泡ウレタン断熱材で目地の隙間を確実にふさいだ。
