## Restauro diretto di 4° classe a seguito di frattura traumatica non complicata. Case report. Dr. Giuseppe Iacona

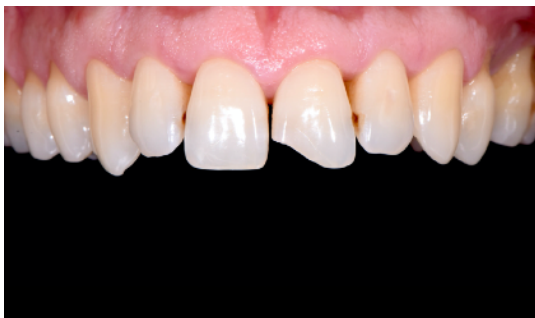
FIG. 1

Il paziente, maschio di 38 anni, si presenta alla visita con la richiesta di migliorare l'estetica del suo sorriso inficiata da un trauma verificatosi a carico del 2.1 ed esitato in una frattura non complicata. (fig.1).

A tal fine vengono rilevate delle impronte iniziali e realizzato un wax-up in cera da cui si otterrà una dima in putty per la realizzazione del piatto incisale (fig. 1).

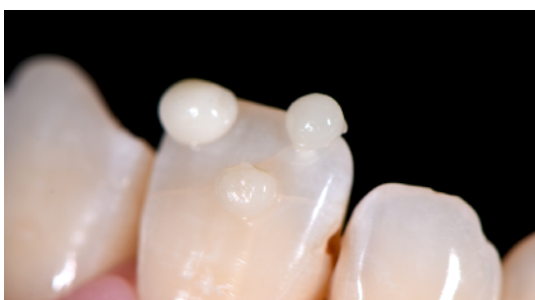
FIG. 3

La valutazione estetica del colore viene realizzata prima dell'isolamento del campo operatorio applicando piccoli spot di composito sulla superficie del dente contiguo e polimerizzandoli (fig.3).

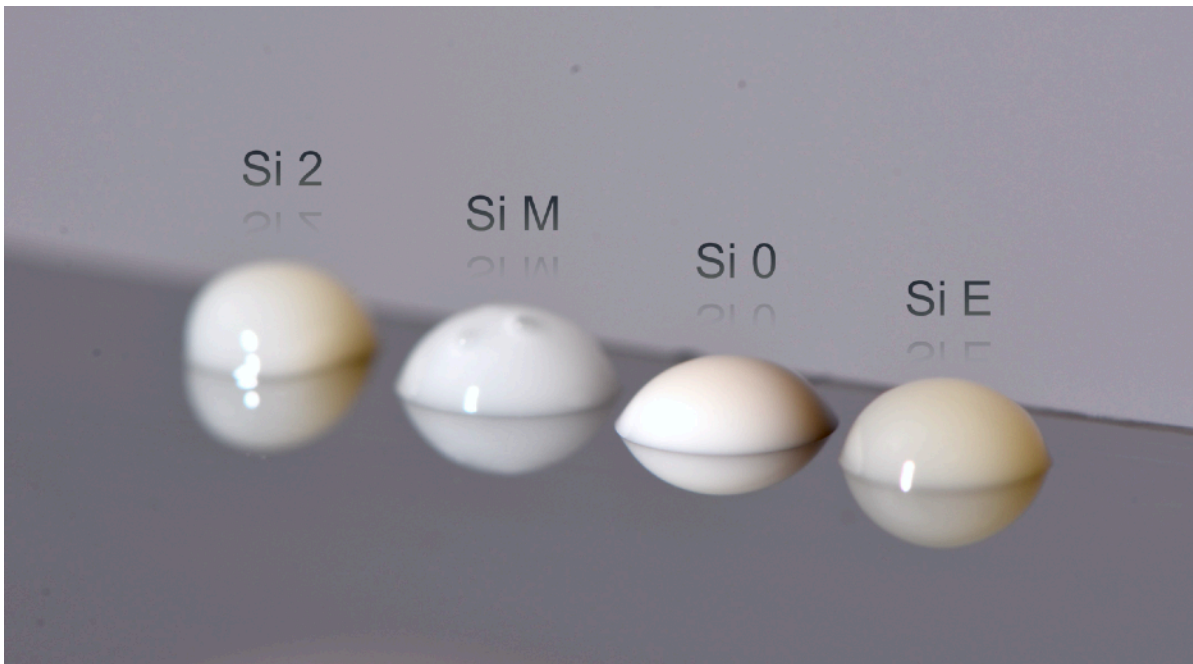
FIG. 4

Le caratteristiche dei compositi da utilizzare sono state precedentemente valutate al fine di ottenere una stratificazione performante (fig. 4).

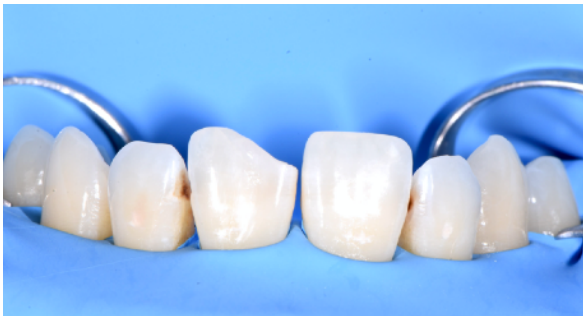
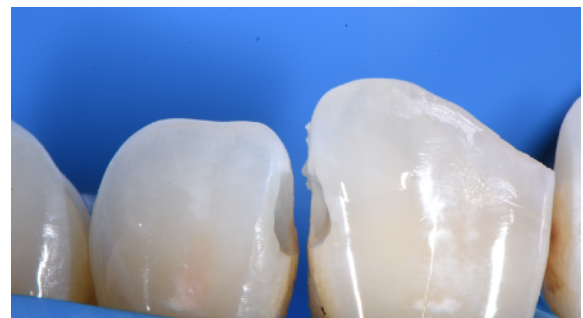
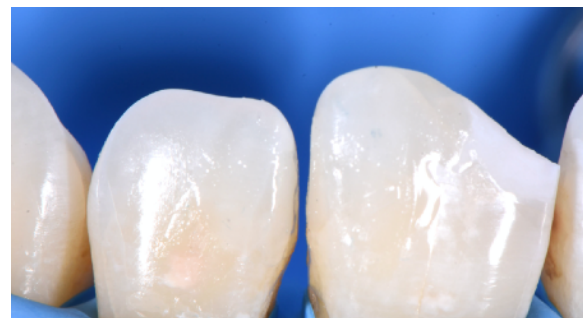
FIG. 5

Si procede dunque all'isolamento del campo operatorio ed alla preparazione minimale delle superfici da destinare al restauro. Contestualmente alla frattura, due piccole cavità di 3° classe su 2.1 e 2.2 sono state trattate. (fig. 5 e fig. 6-7).

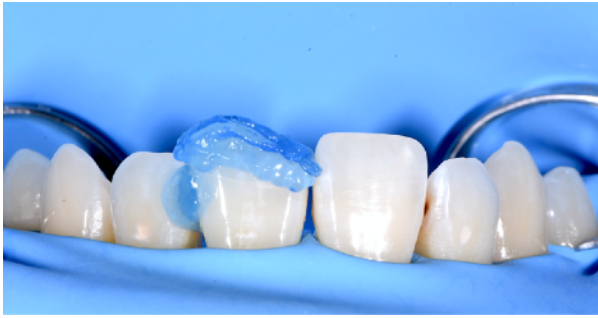
FIG. 8

Si procede alla mordenzatura (fig. 8) ed all'applicazione della strategia adesiva scelta per il paziente. Viene dapprima realizzato il piatto incisale con Composite Si 1, tramite ausilio delle dima in putty (fig.9-10), e successivamente stratificato un piccolo incremento di Si 2 (fig. 11).

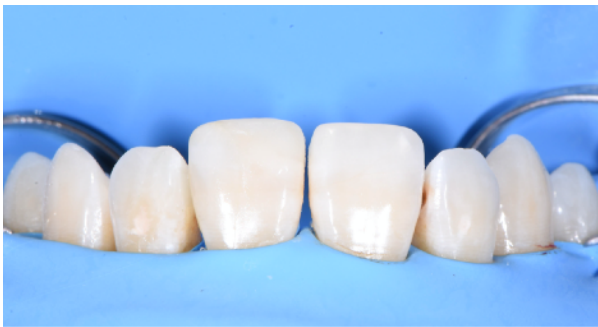
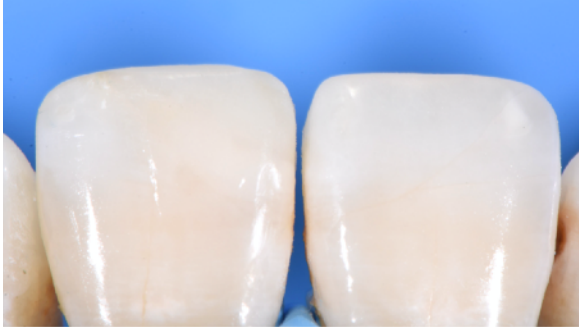
FIG. 12

L'ultima applicazione viene effettuata con Si E, in questo caso l'opalescenza del materiale mette in risalto gli strati precedentemente ottenuti (fig.12-13).

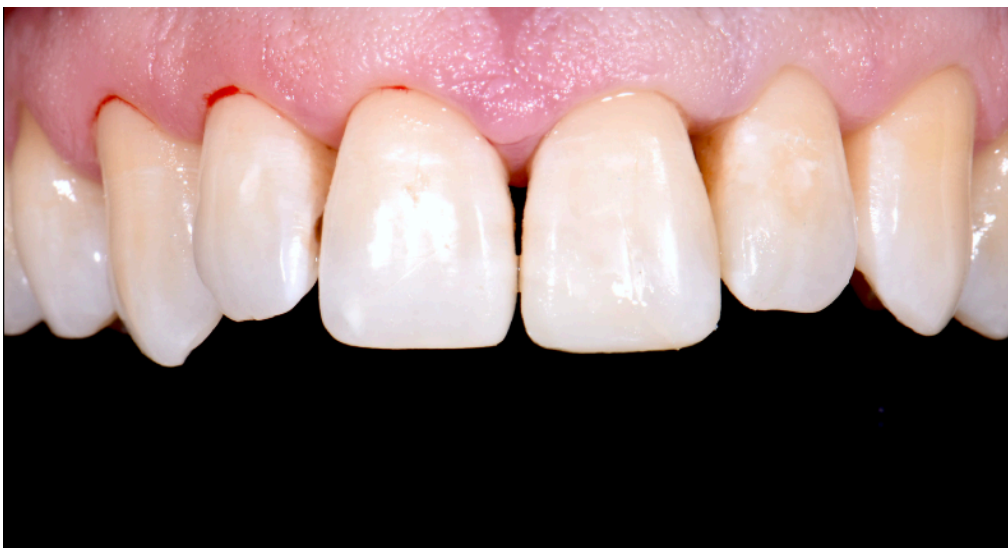
FIG. 14

Il risultato finale risulta altamente performante e perfettamente integrato agli elementi contigui (fig.14).
